## **Maßnahmenbezogene Gebäudeschadstoff- untersuchung**

### **Neckar Realschule und Geschwister-Scholl-Realschule**

**Auftraggeber:** Stadt Nürtingen

**Gutachten-Nr.:** 26-056-01

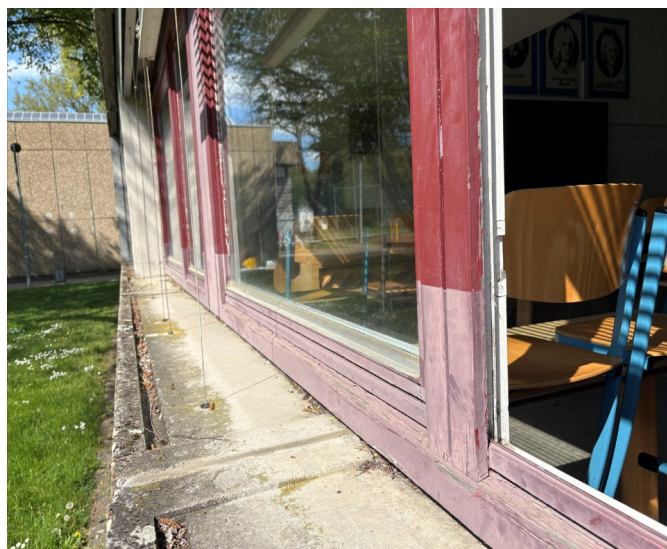
Abbildung 1: Außenansicht des Regelaufbaus der Fenster, exemplarisch aufgenommen in Raum 050 (Halle 4, Erdgeschoss).  
(Foto: Svenja Schaneng, GrundWerk GmbH & Co. KG)
