Rohr-/Kanalreinigungen
Rohrsanierungen
TV-Untersuchungen
Dichtheitsprüfungen

Haltungsgrafik: K0886

Datum : 13.04.2023
Bericht Nummer : 1
Auftraggeber :
Zeit : 07:41:25
Firma : Fa. E. Müller
Bediener : S. Kohrs

Ort : Nürtingen
Ortsteil :
Straße : Holbeinstraße
Lage Oberfläche: Fahrb. Hoffl. flies. Verkehr
LageplanNr :
Netz Nummer :
WS-Zone :
Baujahr :
Überschw. Geb. : 0

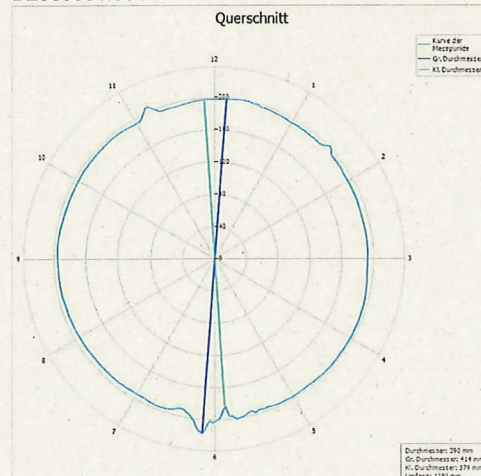
BE580801.001

BCAGA : Anschluss unbekannter Anschluss Anschluss offen [10Uhr]
150.00 mm

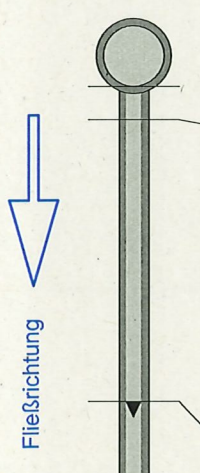
M1:700	Position	Kürzel	Langtext	Filmp.	Bildnr.	SK
K0887

0,00m (38,50)	BCDXP-	Anfangsknoten Rohranfang	00:00:27		
	3,20m (35,30)	BDB--	Messdiagramm Nennweitenmessung	00:01:22	1D	
	30,30m (8,20)	BCAEA	Anschluss einfacher Anschluss - Loch gemeißelt Anschluss offen [1Uhr] 150.00 mm	00:03:25	} Sch.	
	30,30m (8,20)	BAHC-	Schadhafter Anschluss Anschluss unvollständig eingebunden [1Uhr]	00:03:36		
	38,10m (0,40)	BABAB	Rissbildung Oberflächenriss (Haarriss) am Rohrumfang [2-3Uhr] 0.03 mm	00:05:04		
	38,10m (0,40)	BBFA-	Infiltration Schwitzen - langsames Eindringen von Wasser [2-3Uhr]	00:05:17	du	✓

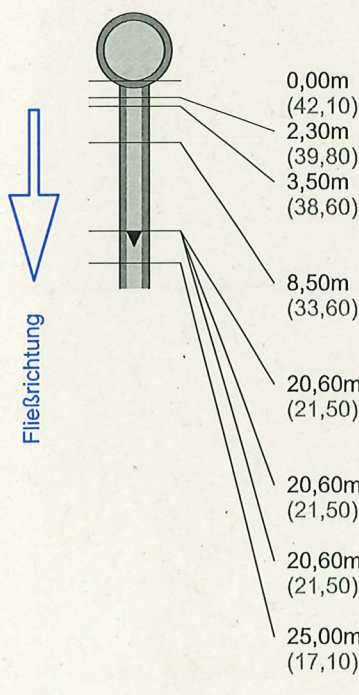
M1:1000	Position	Kürzel	Langtext	Filmp.	Bildnr.	SK
K0888

0,00m (42,10)	BCDXP-	Anfangsknoten Rohranfang	00:00:39		
	2,30m (39,80)	BDB--	Messdiagramm Nennweitenmessung	00:01:48	1D	
	3,50m (38,60)	BDDDB-	Wasserspiegel trüb oder verfärbt (Wasserspiegel) 1.43 %	00:02:12		
		A1	Beginn Streckenschaden			
	8,50m (33,60)	BDDDB-	Wasserspiegel trüb oder verfärbt (Wasserspiegel) 1.43 %	00:03:04		
		B1	Ende Streckenschaden			
	20,60m (21,50)	BCAEA	Anschluss einfacher Anschluss - Loch gemeißelt Anschluss offen [1Uhr] 150.00 mm	00:03:58		
	20,60m (21,50)	BAHC-	Schadhafter Anschluss Anschluss unvollständig eingebunden [1Uhr]	00:04:04		
	20,60m (21,50)	BBFA-	Infiltration Schwitzen - langsames Eindringen von Wasser [2Uhr]	00:04:21		
	25,00m (17,10)	BDDDB-	Wasserspiegel trüb oder verfärbt (Wasserspiegel) 1.43 %	00:04:53		
		A2	Beginn Streckenschaden

Position	Kürzel	Langtext	Filmp.	Bildnr.	SK
28,50m (13,60)	BDDDB- B2	Wasserspiegel trüb oder verfärbt (Wasserspiegel) 1.43 % Ende Streckenschaden	00:05:26		
33,60m (8,50)	BDDDB- A3	Wasserspiegel trüb oder verfärbt (Wasserspiegel) 1.43 % Beginn Streckenschaden	00:05:58		
41,10m (1,00)	BDDDB- B3	Wasserspiegel trüb oder verfärbt (Wasserspiegel) 1.43 % Ende Streckenschaden	00:06:55		
41,80m (0,30)	BBFA-	Infiltration Schwitzen - langsames Eindringen von Wasser [7-3Uhr]	00:07:42	du ✓	
42,10m (0,00)	BCEXP-	Endknoten Rohrende	00:08:38

Stutzen
san. u-l

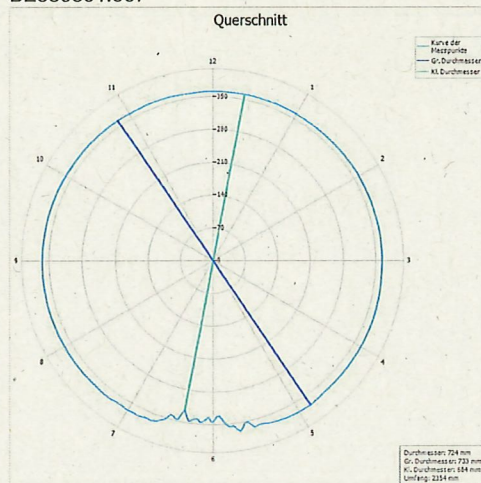
BE580801.007

BCAEA: Anschluss einfacher Anschluss - Loch gemeißelt Anschluss
offen [10Uhr] 150.00 mm

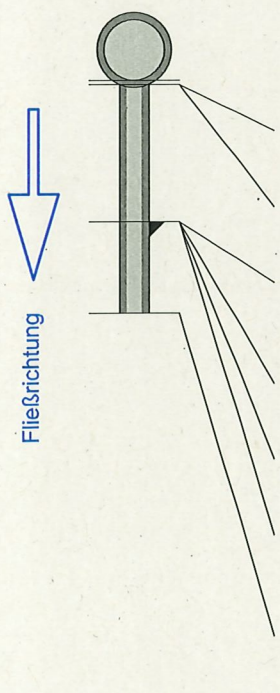
M1:500	Position	Kürzel	Langtext	Filmp.	Bildnr.	SK
K0889

0,00m (39,60)	BCDXP-	Anfangsknoten Rohranfang	00:00:38		
	0,30m (39,30)	BABBB	Rissbildung Riss am Rohrfumfang [11-3Uhr] 0.10 mm	00:01:46		
	0,30m (39,30)	BBFA-	Infiltration Schwitzen - langsames Eindringen von Wasser [11-3Uhr]	00:01:55		
	9,70m (29,90)	BCAEA	Anschluss einfacher Anschluss - Loch gemeißelt Anschluss offen [10Uhr] 150.00 mm	00:03:58		
	9,70m (29,90)	BAHC-	Schadhafter Anschluss Anschluss unvollständig eingebunden [10Uhr]	00:04:12		
	9,70m (29,90)	BBFA-	Infiltration Schwitzen - langsames Eindringen von Wasser [10Uhr]	00:04:22		
	9,70m (29,90)	BDDDB- A1	Wasserspiegel trüb oder verfärbt (Wasserspiegel) 1.43 % Beginn Streckenschaden	00:04:32		
	16,00m (23,60)	BBFA-	Infiltration Schwitzen - langsames Eindringen von Wasser [12-12Uhr] im Verbindungsbereich	00:05:50

16,00m (23,60)	BDDB- B1	Wasserspiegel trüb oder verfärbt (Wasserspiegel) 1.43 % Ende Streckenschaden	00:06:05		
-------------------	-------------	--	----------	--	--

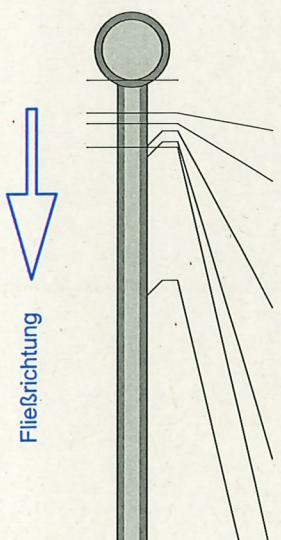
M1:400 K0898	Position	Kürzel	Langtext	Filmp.	Bildnr.	SK

0,00m (25,60)	BCDXP-	Anfangsknoten Rohranfang	00:00:15		
	1,80m (23,80)	BDB--	Messdiagramm Nennweitenmessung	00:01:18	1D	
	2,40m (23,20)	BAIAB	Einragendes Dichtungsmaterial Dichtring hängend, nicht gebrochen - oberhalb der Mitte [11-2Uhr] im Verbindungsbereich	00:02:07		keine Liner
	2,80m (22,80)	BCAAA	Anschluss Abzweig Anschluss offen [10Uhr] 150.00 mm Anmerkung: Lageabweichung, fehlen von Teilen und Boden sichtbar im Anschlusskanal	00:02:49		
	3,40m (22,20)	BCAAA	Anschluss Abzweig Anschluss offen [10Uhr] 150.00 mm Anmerkung: Lageabweichung im Anschlusskanal	00:03:23		keine San. möglich
	3,70m (21,90)	BBEE-	Andere Hindernisse Gegenstand in Rohrverbindung eingekeilt [6Uhr] 0.50 % im Verbindungsbereich Anmerkung: Stein	00:04:07		ok ✓
	11,00m (14,60)	BCAAA	Anschluss Abzweig Anschluss offen [9Uhr] 150.00 mm	00:06:00		ok ✓

BABBD

Rissbildung Riss
gewunden/spiralförmig Rissbildung
[12-12Uhr] 0.50 mm

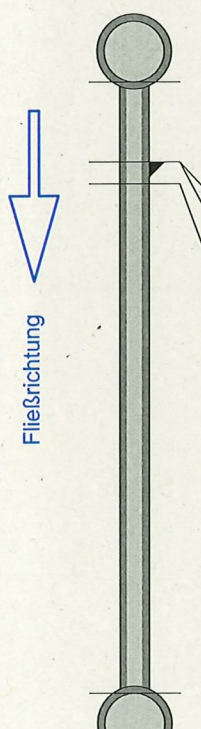
M1:500	Position	Kürzel	Langtext	Filmp.	Bildnr.	SK
K0905

0,00m (42,00)	BCDXP-	Anfangsknoten Rohranfang	00:00:15		
	5,50m (36,50)	BCAEA	Anschluss einfacher Anschluss - Loch gemeißelt Anschluss offen [10Uhr] 250.00 mm	00:01:32		
	5,50m (36,50)	BAHC-	Schadhafter Anschluss Anschluss unvollständig eingebunden [10Uhr]	00:01:33		
	5,50m (36,50)	BAFGE	Oberflächenschaden Bewehrung einragend nicht eindeutig feststellbar [10Uhr]	00:01:46		
	7,00m (35,00)	BDB--	Messdiagramm Nennweitenmessung	00:02:35	1D	
	42,00m (0,00)	BCEXP-	Endknoten Rohrende	00:04:23

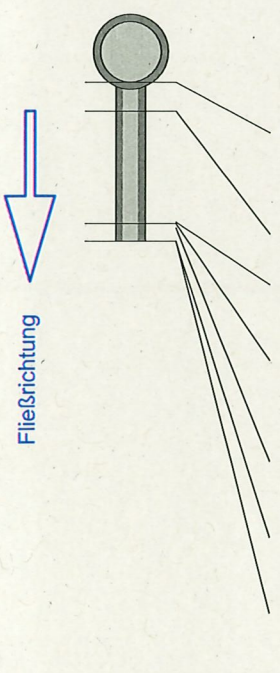
M1:550	Position	Kürzel	Langtext	Filmp.	Bildnr.	SK
K0908

0,00m (12,00)	BCDXP-	Anfangsknoten Rohranfang	00:00:00		
	0,00m (12,00)	BAFBE	Oberflächenschaden Abplatzung nicht eindeutig feststellbar [9-3Uhr] im Verbindungsbereich	00:00:35		
	2,20m (9,80)	BDB--	Nennweitenvermessung	00:01:14	1D	
	10,55m (1,45)	BCCAY	Krümmung der Leitung nach links 15.00 °	00:04:23		
	10,68m (1,32)	BBCC-	Ablagerungen hartes oder verdichtetes Material [6Uhr] 4.00 % Beginn Streckenschaden	00:04:47		<i>fräsen</i>
	10,99m (1,01)	BAJC-	Verschobene Verbindung im Winkel [3Uhr] 3.00 ° im Verbindungsbereich	00:05:37		<i>kurz-linier</i>
	12,00m (0,00)	BAO--	Boden sichtbar [6-12Uhr] im Verbindungsbereich	00:06:52		
	12,00m (0,00)	BAFBE	Oberflächenschaden Abplatzung nicht eindeutig feststellbar [6-12Uhr] im Verbindungsbereich	00:06:57

12,00m (0,00)	BBCC-	Ablagerungen hartes oder verdichtetes Material [6Uhr] 4.00 % im Verbindungsbereich Ende Streckenschaden	00:07:09	<i>fräsen</i>	
	B1				
12,00m (0,00)	BDB--	Haltung endet Fiktiv	00:07:13	✓	
12,00m (0,00)	BBHAA	Ungeziefer Ratte in der Rohrleitung 1	00:07:36	✓	
12,00m (0,00)	BCEXP-	Endknoten Rohrende	00:07:42	✓

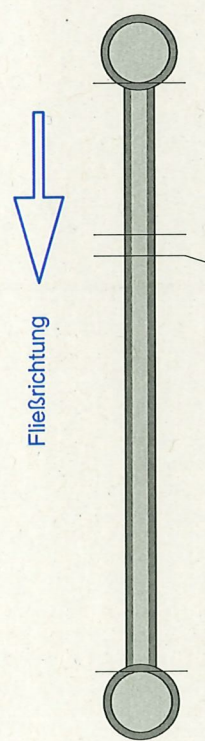
M1:350	Position	Kürzel	Langtext	Filmp.	Bildnr.	SK
K0910

0,00m (28,30)	BCDXP-	Anfangsknoten Rohranfang	00:00:15	✓	
	7,30m (21,00)	BDB--	Messdiagramm Nennweitenmessung	00:01:37	1D	
	8,30m (20,00)	BBFA-	Infiltration Schwitzen - langsames Eindringen von Wasser [12-12Uhr] im Verbindungsbereich	00:02:10	du ✓	
	28,30m (0,00)	BCEXP-	Endknoten Rohrende	00:03:42	✓	
K0915

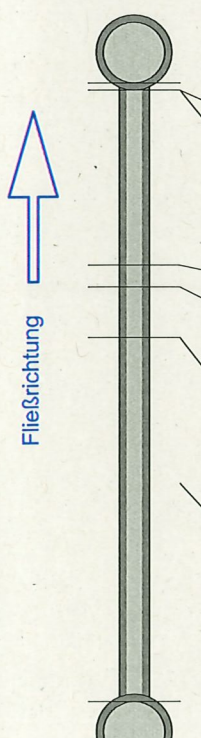
M1:100	Position	Kürzel	Langtext	Filmp.	Bildnr.	SK
K0922

0,00m (8,50)	BCDXP-	Anfangsknoten Rohranfang	00:00:06		
	0,10m (8,40)	BABBB	Rissbildung Riss am Rohrfumfang [7-5Uhr] 0.10 mm	00:00:59	du ✓	
	0,10m (8,40)	BBFA-	Infiltration Schwitzen - langsames Eindringen von Wasser [7-5Uhr]	00:01:03	✓	
	2,50m (6,00)	BDB--	Messdiagramm Nennweitenmessung	00:02:21	1D	
	2,80m (5,70)	BABAC	Rissbildung Oberflächenriss (Haarriss) komplexe Rissbildung [2Uhr] 0.01 mm	00:02:46	du ✓	
		A1	Beginn Streckenschaden			
	3,50m (5,00)	BABAA	Rissbildung Oberflächenriss (Haarriss) in Längsrichtung [2Uhr] 0.01 mm im Verbindungsbereich	00:03:45	✓	
		B1	Ende Streckenschaden			
	5,50m (3,00)	BAJC-	Verschobene Verbindung im Winkel [12Uhr] 5.00 ° im Verbindungsbereich	00:04:40	du ✓	
	8,50m (0,00)	BCEXP-	Endknoten Rohrende	00:05:32

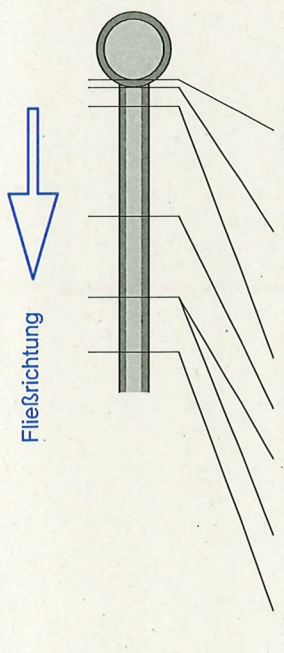
M1:650	Position	Kürzel	Langtext	Filmp.	Bildnr.	SK
K0915

0,00m (29,90)	BCDXP-	Anfangsknoten Rohranfang	00:00:33		
	0,00m (29,90)	BAFFE	Oberflächenschaden Bewehrung sichtbar nicht eindeutig feststellbar [9-12Uhr] im Verbindungsbereich	00:00:36		
	0,70m (29,20)	BAIAA	Einragendes Dichtungsmaterial Dichtring sichtbar, verschoben, nicht einragend [8-10Uhr] im Verbindungsbereich	00:01:47		
	2,40m (27,50)	BDB--	Rohre mit Verlegeschlitz	00:02:21		
	12,20m (17,70)	BDB--	Messdiagramm Nennweitenmessung	00:03:56	1D	
	19,40m (10,50)	BBFB-	Infiltration Tropfen - kein kontinuierliches Fließen [12Uhr]	00:05:49		U-L
	19,40m (10,50)	BBBA-	Anhaftende Stoffe Inkrustation [11-1Uhr] 3.00 %	00:06:03		fräsen
	24,30m (5,60)	BBFA-	Infiltration Schwitzen - langsames Eindringen von Wasser [12Uhr]	00:06:42		U-L
		Anmerkung: Verlegeschlitz

27,90m (2,00)	BBFA-	Infiltration Schwitzen - langsames Eindringen von Wasser [12Uhr] Anmerkung: Verlegeschlitz	00:07:09	✓ u-l	
28,70m (1,20)	BABBD	Rissbildung Riss gewunden/spiralförmig Rissbildung [11-1Uhr] 0.10 mm	00:07:49	12	
28,70m (1,20)	BBFA-	Infiltration Schwitzen - langsames Eindringen von Wasser [11-1Uhr]	00:07:53	u-l	
29,90m (0,00)	BCEXP-	Endknoten Rohrende	00:08:31

Rohrkorrosion
beobachten

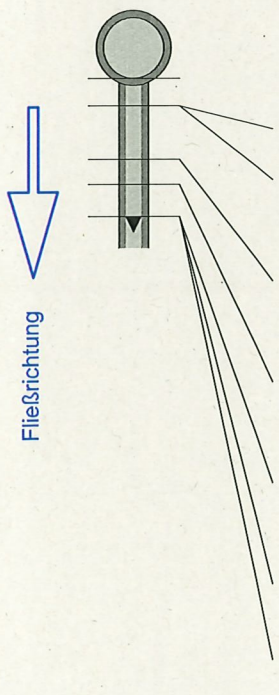
M1:1000	Position	Kürzel	Langtext	Filmp.	Bildnr.	SK
K0923

0,00m (31,30)	BCDXP-	Anfangsknoten Rohranfang	00:00:16		
	3,80m (27,50)	BDB--	Rohre mit Verlegeschlitz	00:01:42		
	3,80m (27,50)	BBFA-	Infiltration Schwitzen - langsames Eindringen von Wasser [12Uhr]	00:01:44	u-l	
		Anmerkung: Verlegeschlitz				
	11,10m (20,20)	BBFA-	Infiltration Schwitzen - langsames Eindringen von Wasser [12Uhr]	00:02:35	u-l	
		Anmerkung: Verlegeschlitz				
	14,60m (16,70)	BBFA-	Infiltration Schwitzen - langsames Eindringen von Wasser [12Uhr]	00:03:06	u-l	
		Anmerkung: Verlegeschlitz				
	19,00m (12,30)	BCAZA	Anschluss andere Art des Anschlusses Anschluss offen [1Uhr] 150.00 mm	00:03:52	} schützen San.	
	19,00m (12,30)	BAHC-	Schadhafter Anschluss Anschluss unvollständig eingebunden [1Uhr]	00:03:54		
	19,00m (12,30)	BBFA-	Infiltration Schwitzen - langsames Eindringen von Wasser [1Uhr]	00:03:58

Position	Kürzel	Langtext	Filmp.	Bildnr.	SK
23,30m (8,00)	BCAEA	Anschluss einfacher Anschluss - Loch gemeißelt Anschluss offen [2Uhr] 150.00 mm	00:04:47	Stutzen San.	
23,30m (8,00)	BAHC-	Schadhafter Anschluss Anschluss unvollständig eingebunden [2Uhr]	00:04:49		
23,30m (8,00)	BAHB-	Schadhafter Anschluss zurückliegend [2Uhr]	00:04:52		
23,30m (8,00)	BAO--	Boden sichtbar [2Uhr]	00:04:54	U-L	
23,30m (8,00)	BBFA-	Infiltration Schwitzen - langsames Eindringen von Wasser [2Uhr]	00:04:57		
25,40m (5,90)	BCAEA	Anschluss einfacher Anschluss - Loch gemeißelt Anschluss offen [10Uhr] 150.00 mm	00:05:35	Stutzen San. U-L	
25,40m (5,90)	BAHC-	Schadhafter Anschluss Anschluss unvollständig eingebunden [10Uhr]	00:05:37		
25,40m (5,90)	BBFA-	Infiltration Schwitzen - langsames Eindringen von Wasser [10Uhr]	00:05:39		
31,30m (0,00)	BCEXP-	Endknoten Rohrende	00:06:44

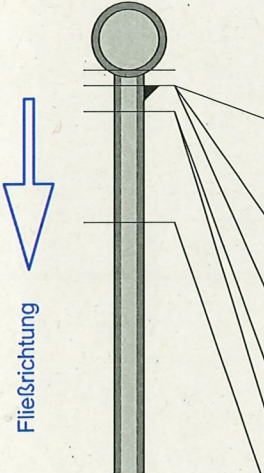
M1:650	Position	Kürzel	Langtext	Filmp.	Bildnr.	SK
K0924

0,00m (45,30)	BCDXP-	Anfangsknoten Rohranfang	00:00:01		
	1,40m (43,90)	BCAEA	Anschluss einfacher Anschluss - Loch gemeißelt Anschluss öffnen [10Uhr] 150.00 mm	00:01:44		
	1,40m (43,90)	BAHC-	Schadhafter Anschluss Anschluss unvollständig eingebunden [10Uhr]	00:01:48		
	1,40m (43,90)	BBFA-	Infiltration Schwitzen - langsames Eindringen von Wasser [10Uhr]	00:01:50		
	3,70m (41,60)	BDB--	Rohre mit Verlegeschlitz	00:02:56		
	3,70m (41,60)	BBFA-	Infiltration Schwitzen - langsames Eindringen von Wasser [12Uhr]	00:03:01		
	13,60m (31,70)	BDB--	DN-Laservermessung durchgeführt. Auf Grund von möglichen Abweichungen wird hier kein Messdiagramm hinterlegt. DN wurde zur Sicherheit händisch nachgemessen.	00:04:34

36,00m (9,30)	BCAEA	Anschluss einfacher Anschluss - Loch gemeißelt Anschluss offen [2Uhr] 150.00 mm Anmerkung: Lageabweichung im Anschlusskanal	00:06:40		
36,00m (9,30)	BAHC-	Schadhafter Anschluss Anschluss unvollständig eingebunden [2Uhr]	00:06:44		
36,00m (9,30)	BAO--	Boden sichtbar [2Uhr]	00:06:48		
36,00m (9,30)	BBFA-	Infiltration Schwitzen - langsames Eindringen von Wasser [2Uhr]	00:06:56		
45,30m (0,00)	BCEXP-	Endknoten Rohrende	00:08:24
