Prüfbericht: 462 / 2019

Objekt: Hochbehälter Ottilienberg - Schorndorf

Bauteile: Rechte Wasserkammer

Aufgabenstellung: Betontechnologische Untersuchungen
zum Instandsetzungsbedarf

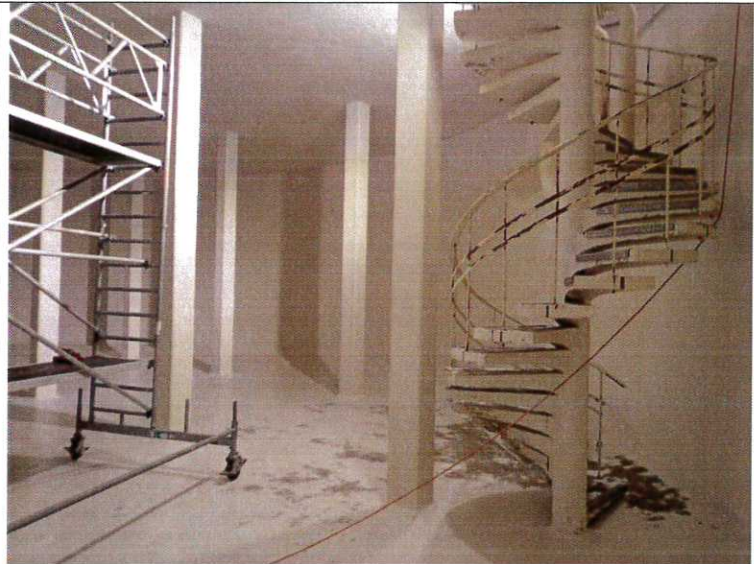
Bild 3

An dem Treppenzugang ist die Beschichtung der Betontreppenstufen großflächig abgelöst und der Beton zeigt eine waschbetonartige Oberflächenstruktur. (Fotodok. Bild 2 u. 3)

Detail Treppenstufen:
Beschichtung abgelöst.
Betontrittstufen mit
Waschbetonstruktur

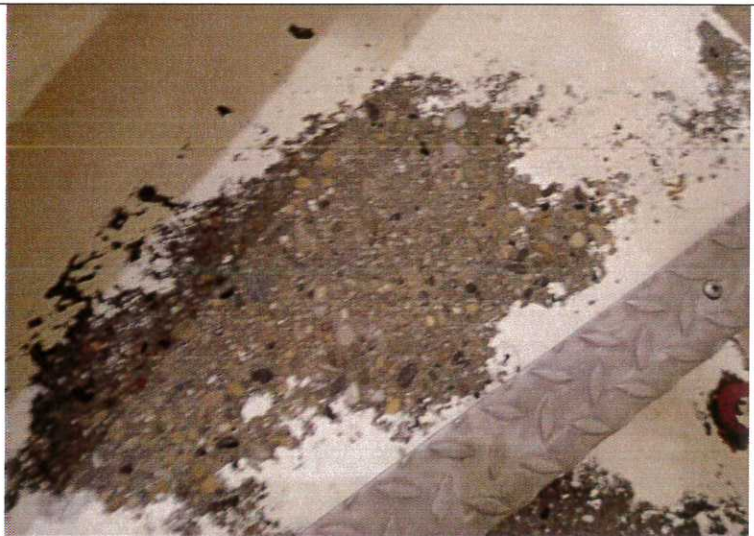
Bild 4

Bodenbeschichtung mit Fehlstellen

Die 2 -10 mm starke mineralische Beschichtung „kreidet“ sehr stark und zeigt mehrere Fehlstellen am Boden. Haftzugprüfungen an der leicht angeschliffenen und gereinigten Oberfläche ergeben nur unzureichende Werte, so dass im Zuge einer Instandsetzung die Beschichtung komplett zu entfernen ist. Der anstehende Betonuntergrund, besitzt dann an allen Bauteilen nach entsprechender Oberflächenvorbereitung, ausreichend hohe Abreißfestigkeiten, so dass dieser für die Aufnahme aller gängigen Instandsetzungsprinzipien geeignet ist.

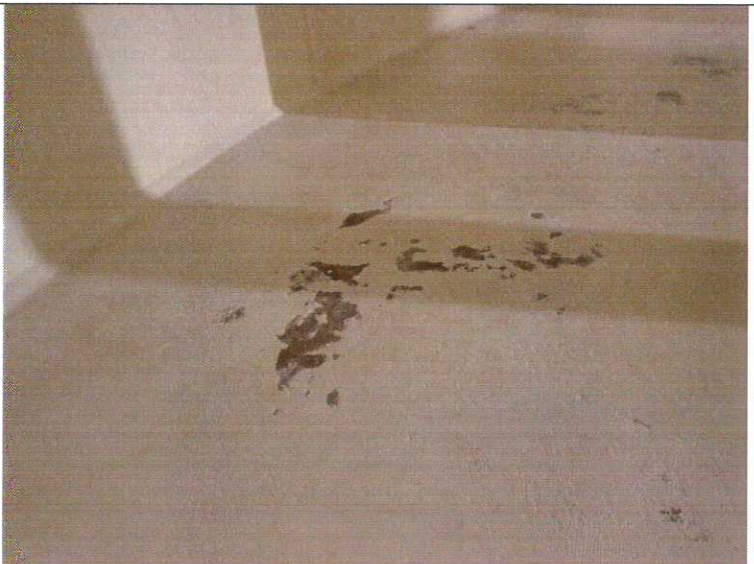
Bild 5

Auf der Oberfläche ist eine mineralische Beschichtung aufgebracht, welche einen sehr guten Verbund zum Betonuntergrund hat. Die Beschichtung „kreidet“ ausgesprochen stark und löst sich langsam auf. Die Decke ist mit einer 2 mm starken mineralischen Beschichtung versehen. Aus der Beschichtung wurde eine Mischprobe zur Schadstoffanalyse auf PCB und BTEX gewonnen. Hohlstellen und Bewehrungskorrosion im Beton konnten nicht festgestellt werden.

Boden- und Wände
Die Beschichtung „kreidet“
ausgesprochen stark.

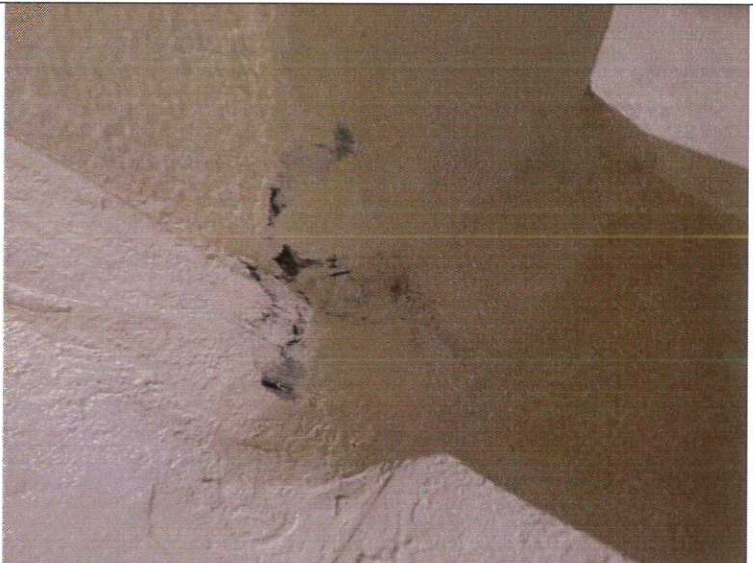
Bild 7

Die Wände sind im Bereich des Einstiegs von bis zu 1,2 mm breiten, vertikalen Rissen durchzogen. (Fotodokumentation Bild 7)

Ausgeprägte Risse mit Rissbreiten bis
zu ca. 1,2 mm in der Wand bei
Einstieg

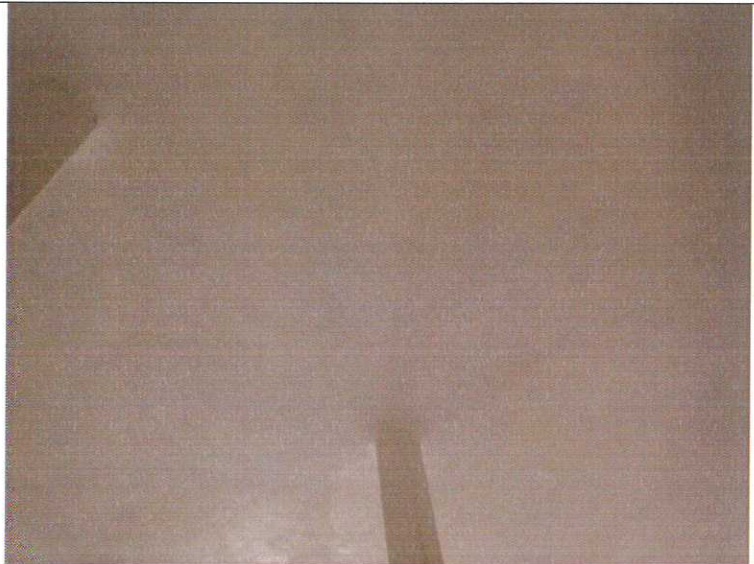
Bild 9

Ausgeprägte, wasserführende Risse sind im Übergangsbereich Wand zur Decke vorhanden. Hier dringt anfallendes Niederschlagswasser von außen in die Wasserkammer ein, so dass aus hygienischen Gründen zwingend Maßnahmen zur fachgerechten Abdichtung getroffen werden müssen. Die Risse sind aus Sicht des Unterzeichners auf Bewegungen durch Temperaturspannungen und Setzungen zurückzuführen. Deutlich erkennbar ist dies auch an den erkennbaren Abplatzungen der mineralischen Beschichtung im Rissbereich. An der Außenseite sind starke Setzungen des Erdreichs entlang des Rissbereichs erkennbar. (Fotodok. Bild 9,10, 13)

Eindringendes Niederschlagswasser
durch horizontalen Riss in den
Anschlussfuge Wand/Decke

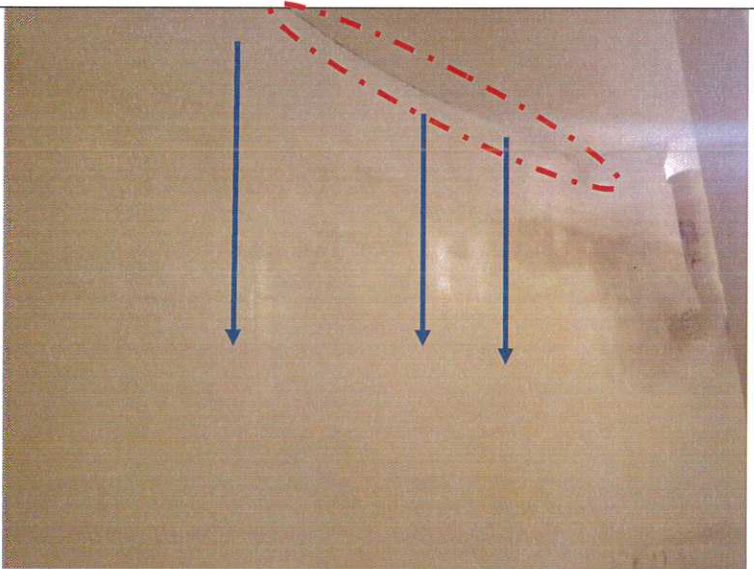
Bild 10

Detail: Riss Wand / Decke

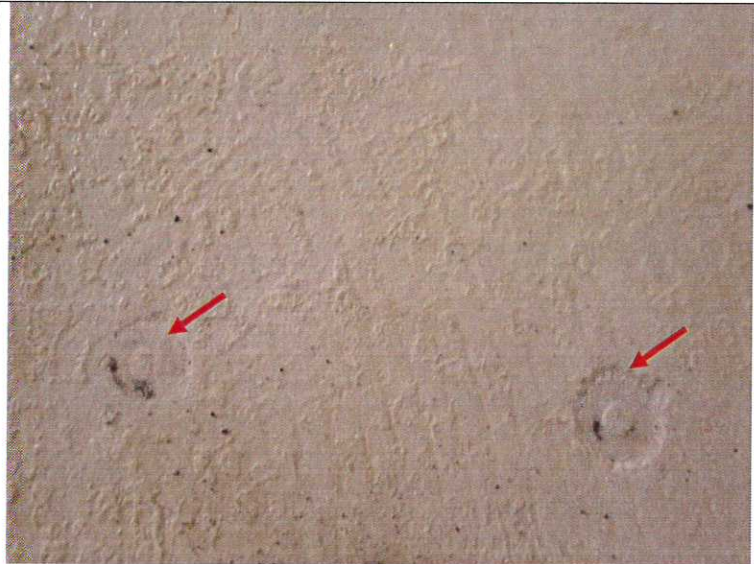
Bild 12

Im Boden befinden sich in ca. 1 Meter Abstand von den Wänden sichtbare Verankerungsbolzen, welche auch in den Wänden sichtbar sind. Vermutlich haben diese ihren Ursprung aus der Verankerung der Schalung während der Bauphase. (Fotodok. Bild 11 u. 12)

Kernbohrung über Gewindestange
