C			
B			
A			
Index	Änderungen bzw. Ergänzungen	Datum	Name
Auftraggeber:			
BNP Ingenieure GmbH Schockenriedstraße 8A 70565 Stuttgart		Stuttgart, den	
Projekt: Instandsetzung Fußgängerbrücke über den Flutkanal Stadt Tübingen		Bearbeitet Gezeichnet Geprüft	Datum Name
Planimetrisch:		Maßstab: 1:25, 1:50	Projekt-Nr.: 20490 OBJEKTPLANUNG
Instandsetzungsplan		Datennr.: Anlage	PlanNr.:

Chloridgehalt an Bohrmehlproben				Seite 1
Auftraggeber:	BNP Ingenieure GmbH, Stuttgart			
Objekt:	BW005 Fußgängerbrücke über den Flutkanal, Tübingen			
Projekt-Nr.:	---	Bohrmehlentnahme durch:	BBS	Entnahmedatum: 04.+06.10.21
Entnahmeort:	Brückentafel, Bogen und Steg			Prüfdatum: 03.11.2021

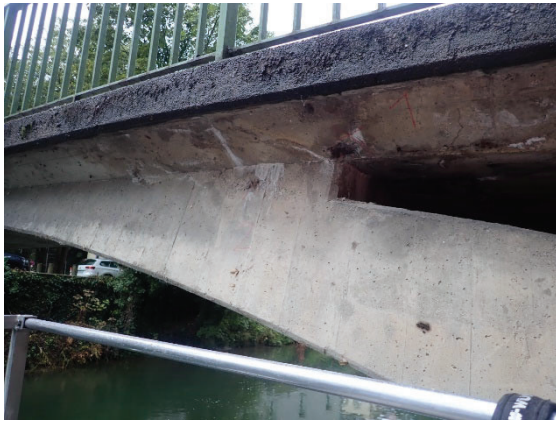
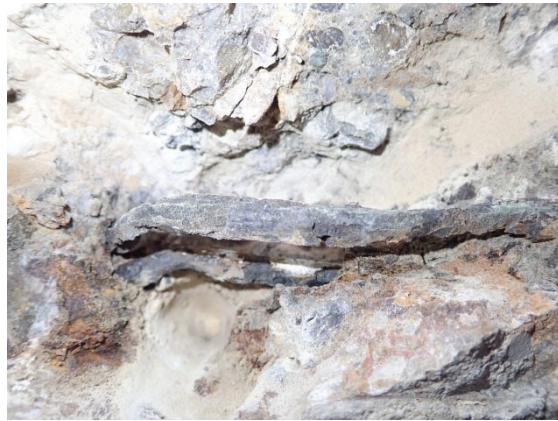
Fotodokumentation der Stemmprobe 1, Unterseite Gesims

Bild 2962 – Ist-Zustand Prüfstelle

Bild 2963 – geöffnete Prüfstelle

Probeöffnung an der Gesimsunterseite.
Risse und Aussinterungen erkennbar.

Max. Karbonatisierungstiefe:	14 mm
Chloridgehalt CL 1:	0,99 M.-%/Z (0-20 mm Bohrtiefe) 1,06 M.-%/Z (20-40 mm Bohrtiefe) 0,92 M.-%/Z (40-60 mm Bohrtiefe)

Min. Bewehrungsüberdeckung:	16 mm
<u>Bewehrung</u> (Stabstahl oder Matte):	1 Stück Ø 8 mm 1 Stück Ø 6 mm
Rostgrad:	stark rostig mit zerstörtem Stahl
Querschnittsminderung	ja, ca. 50 %
Verbund:	teilweise kein Verbund

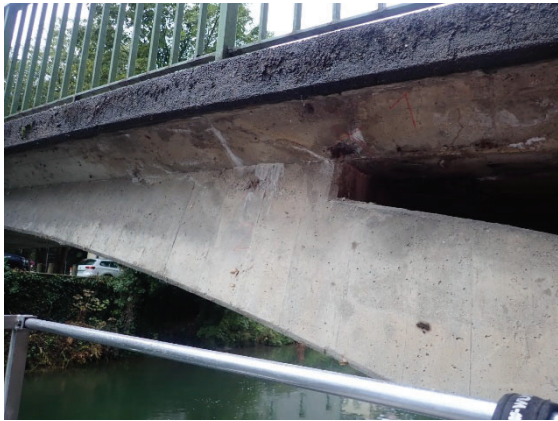
Fotodokumentation der Stemmprobe 2, Seitenfläche Brückenbogens

Bild 2962 – Ist-Zustand Prüfstelle

Bild 2964 – geöffnete Prüfstelle

Probeöffnung an der der Seitenfläche des Brückenbogens.
Risse und Aussinterungen erkennbar.

Max. Karbonatisierungstiefe:	27 mm
Chloridgehalt CL 2:	0,78 M.-%/Z (0-20 mm Bohrtiefe) 2,26 M.-%/Z (20-40 mm Bohrtiefe) 1,77 M.-%/Z (40-60 mm Bohrtiefe)

Min. Bewehrungsüberdeckung:	keine Bewehrung im Bereich der Prüfstelle
-----------------------------	---

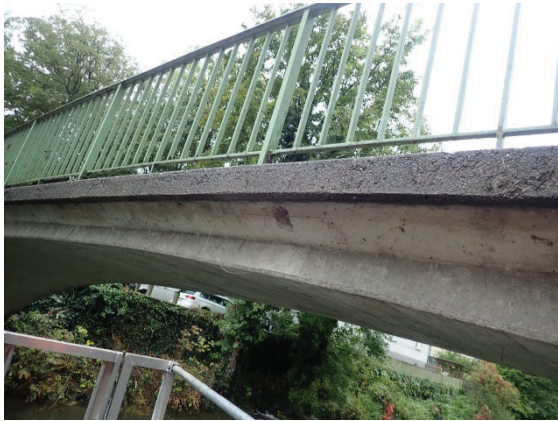
Fotodokumentation der Stemmprobe 3, Unterseite Gesims

Bild 2965 – Ist-Zustand Prüfstelle

Bild 2966 – geöffnete Prüfstelle

Probeöffnung an der Gesimsunterseite.
Risse erkennbar.

35 mm

1,55 M.-%/Z (0-20 mm Bohrtiefe)
0,78 M.-%/Z (20-40 mm Bohrtiefe)
0,28 M.-%/Z (40-60 mm Bohrtiefe)

keine Bewehrung im Bereich der
Prüfstelle

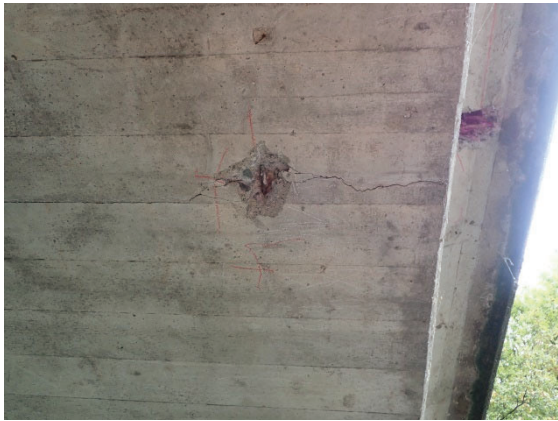
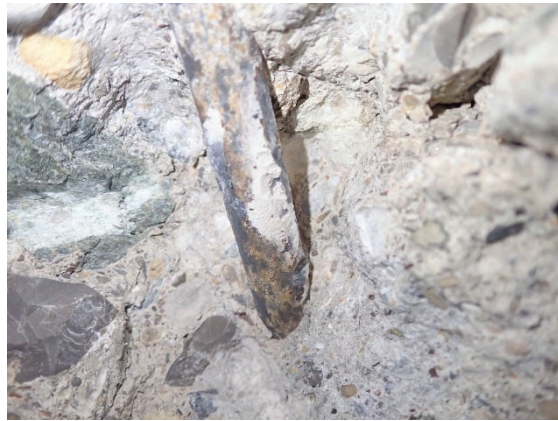
Fotodokumentation der Stemmprobe 4, Unterseite Brückenbogen

Bild 2969 – Ist-Zustand Prüfstelle

Bild 2970 – geöffnete Prüfstelle

Probeöffnung an der Gesimsunterseite.
Risse erkennbar.

Max. Karbonatisierungstiefe:	17 mm / 44 mm im Riss
Chloridgehalt CL 4:	0,21 M.-%/Z (0-20 mm Bohrtiefe) 0,21 M.-%/Z (20-40 mm Bohrtiefe) 0,21 M.-%/Z (40-60 mm Bohrtiefe)

Min. Bewehrungsüberdeckung:	34 mm
<u>Bewehrung</u> (Stabstahl oder Matte):	1 Stück Ø 12 mm (Glattstahl)
Rostgrad:	leichte Rostspuren
Querschnittsminderung	nein
Verbund:	gut

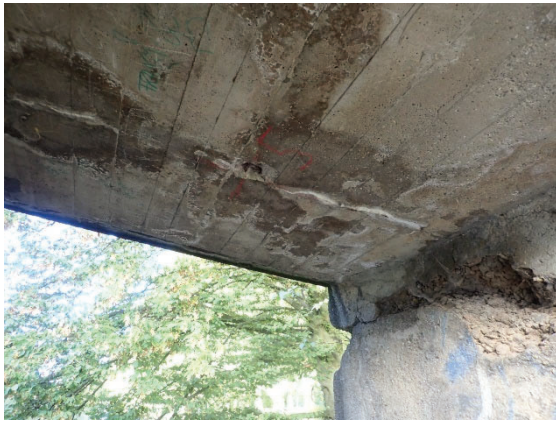
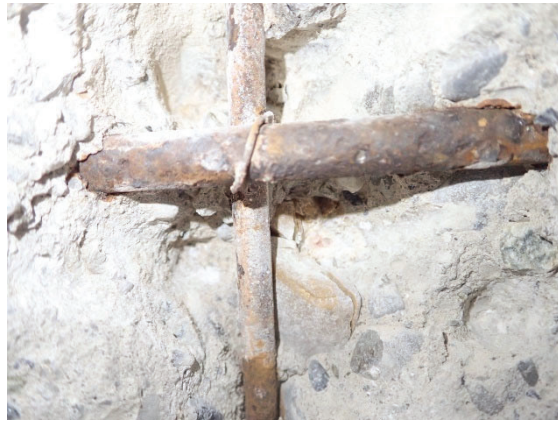
Fotodokumentation der Stemmprobe 5, Unterseite Brückentafel

Bild 3008 – Ist-Zustand Prüfstelle

Bild 3009 – geöffnete Prüfstelle

Probeöffnung an der Unterseite der Brückentafel.
Risse und Aussinterungen erkennbar.

Max. Karbonatisierungstiefe:	36 mm
Chloridgehalt CL 5:	0,21 M.-%/Z (0-20 mm Bohrtiefe) 0,49 M.-%/Z (20-40 mm Bohrtiefe) 0,71 M.-%/Z (40-60 mm Bohrtiefe)

Min. Bewehrungsüberdeckung:	19 mm
<u>Bewehrung</u> (Stabstahl oder Matte):	1 Stück Ø 8 mm (Glattstahl) 1 Stück Ø 6 mm (Glattstahl)
Rostgrad:	stark rostig mit Poren am Stahl
Querschnittsminderung	ja, ca. 1 %
Verbund:	teilweise kein Verbund

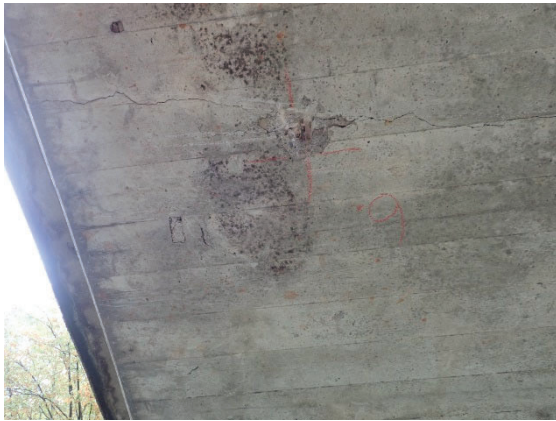
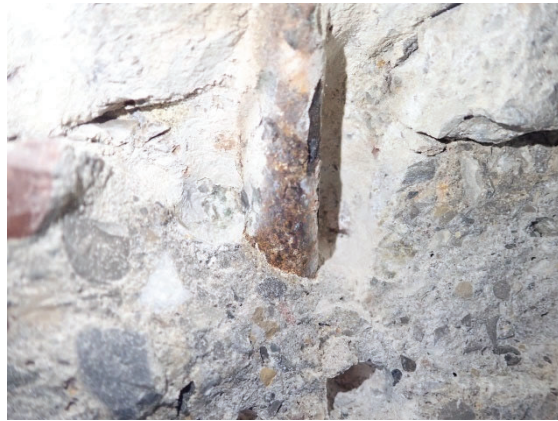
Fotodokumentation der Stemmprobe 6, Unterseite Brückenbogen

Bild 2971 – Ist-Zustand Prüfstelle

Bild 2972 – geöffnete Prüfstelle

Probeöffnung an der Unterseite des Brückenbogens.
Risse und Durchfeuchtungen erkennbar.

Max. Karbonatisierungstiefe:	14 mm
Chloridgehalt CL 6:	0,14 M.-%/Z (0-20 mm Bohrtiefe) 0,14 M.-%/Z (20-40 mm Bohrtiefe) 0,07 M.-%/Z (40-60 mm Bohrtiefe)

Min. Bewehrungsüberdeckung:	29 mm
<u>Bewehrung</u> (Stabstahl oder Matte):	1 Stück Ø 12 mm (Glattstahl)
Rostgrad:	stark rostig mit Poren am Stahl
Querschnittsminderung	ja, ca. 1 %
Verbund:	teilweise kein Verbund

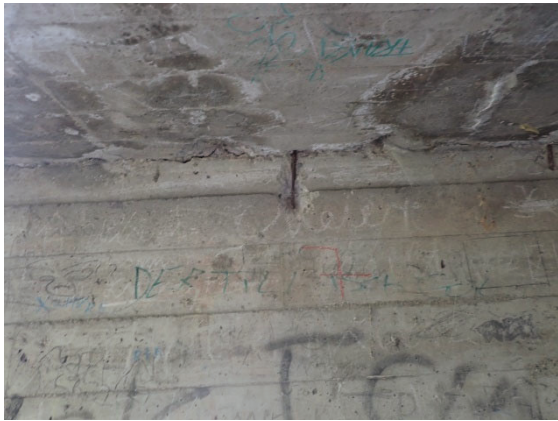
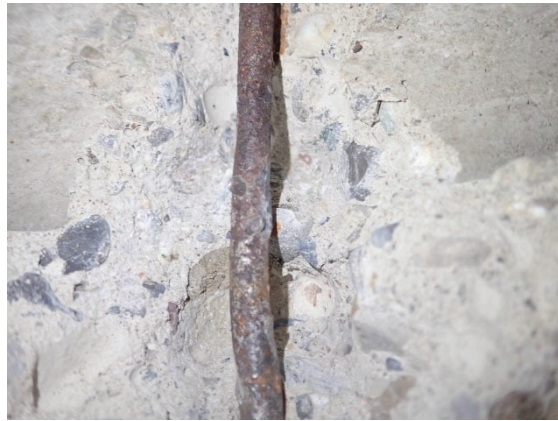
Fotodokumentation der Stemmprobe 7, Steg

Bild 3010 – Ist-Zustand Prüfstelle

Bild 3011 – geöffnete Prüfstelle

Probeöffnung einem Steg.
Betonabplatzungen und korrodierte Bewehrung sichtbar.

Max. Karbonatisierungstiefe:	39 mm
Chloridgehalt CL 7:	0,14 M.-%/Z (0-20 mm Bohrtiefe) 0,28 M.-%/Z (20-40 mm Bohrtiefe) 0,28 M.-%/Z (40-60 mm Bohrtiefe)

Min. Bewehrungsüberdeckung:	0 mm
<u>Bewehrung</u> (Stabstahl oder Matte):	1 Stück Ø 8 mm (Glattstahl)
Rostgrad:	stark rostig mit Poren am Stahl
Querschnittsminderung	ja, ca. 5 %
Verbund:	teilweise kein Verbund

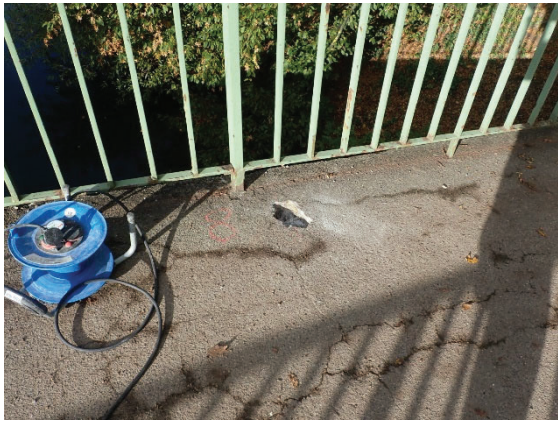
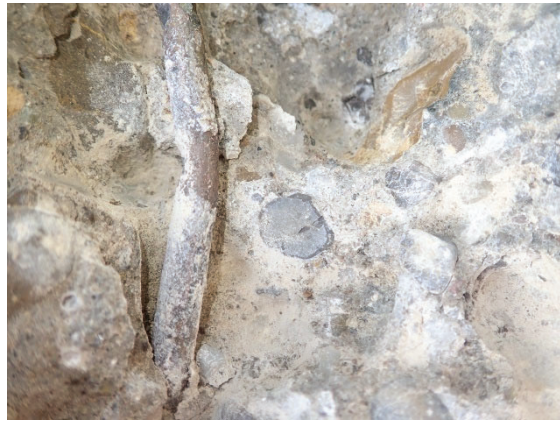
Fotodokumentation der Stemmprobe 8, Oberseite Brückentafel

Bild 3012 – Ist-Zustand Prüfstelle

Bild 3013 – geöffnete Prüfstelle

Probeöffnung an der Oberseite der Brückentafel.

Risse sichtbar.

Ca. 20 mm Estrich ohne Abdichtung vorhanden.

Max. Karbonatisierungstiefe: 5 mm

Chloridgehalt CL 8:
0,28 M.-%/Z (0-20 mm Bohrtiefe)
0,64 M.-%/Z (20-40 mm Bohrtiefe)
0,35 M.-%/Z (40-60 mm Bohrtiefe)

Min. Bewehrungsüberdeckung: 20 mm

Bewehrung (Stabstahl oder Matte): 1 Stück Ø 6 mm (Glattstahl)

Rostgrad: deutlich rostig

Querschnittsminderung nein

Verbund: gut

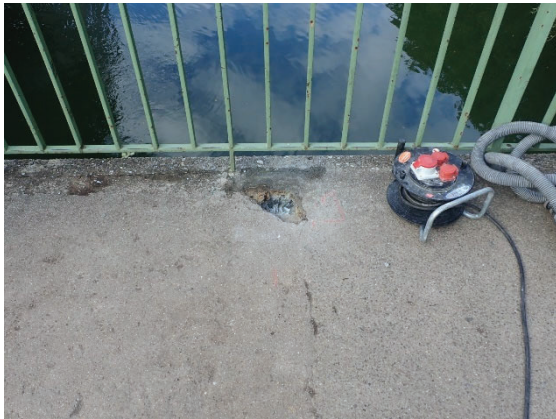
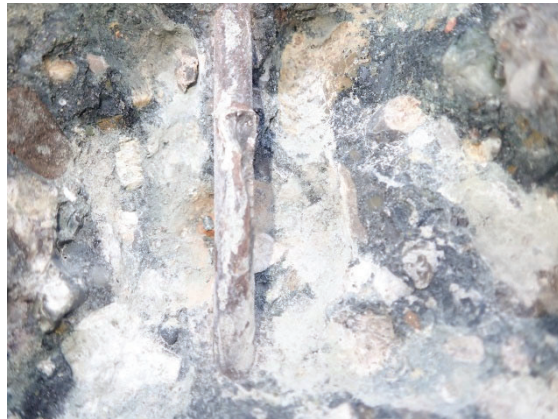
Fotodokumentation der Stemmprobe 9, Oberseite Brückentafel

Bild 3014 – Ist-Zustand Prüfstelle

Bild 3015 – geöffnete Prüfstelle

Probeöffnung an der Oberseite der Brückentafel.

Risse sichtbar.

Ca. 21 mm Estrich (hohllagig) ohne Abdichtung vorhanden.

Max. Karbonatisierungstiefe: 3 mm

Chloridgehalt CL 9:
0,85 M.-%/Z (0-20 mm Bohrtiefe)
0,64 M.-%/Z (20-40 mm Bohrtiefe)
0,56 M.-%/Z (40-60 mm Bohrtiefe)

Min. Bewehrungsüberdeckung: 36 mm

Bewehrung (Stabstahl oder Matte): 1 Stück Ø 6 mm (Glattstahl)

Rostgrad: deutlich rostig

Querschnittsminderung nein

Verbund: gut

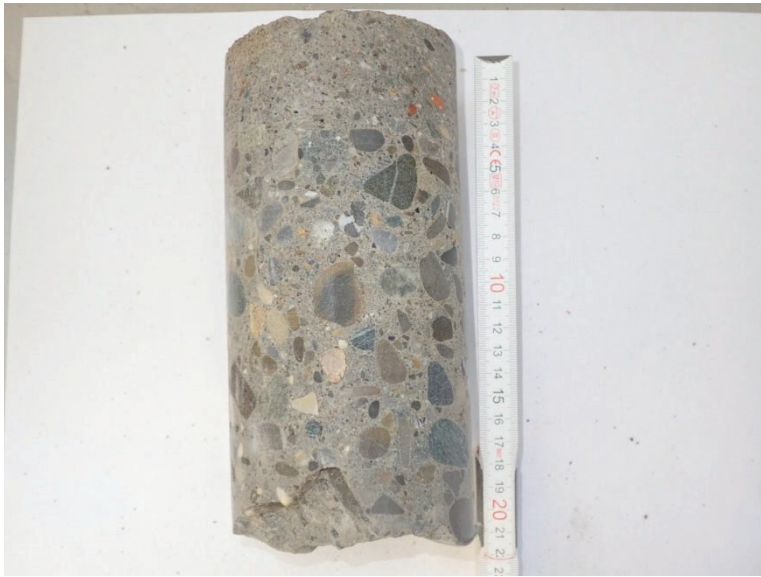
Bild 2998

Bauteil:	Oberseite Brückentafel
Länge des Bohrkerns:	ca. 200 mm
Bohrdurchmesser:	ca. 99 mm
Oberseite:	- ca. 42 mm Estrich mit gutem Verbund
Unterseite:	- herausgebrochen
Betonzuschlag:	Sand-Kies bis 32 mm Größtkorn, gut gekörnt und homogen verteilt
Betongefüge:	dicht mit einer geringen Anzahl von Verdichtungsporen mit bis zu 2 mm Durchmesser auf der Mantelfläche des Bohrkerns
Druckfestigkeit: (Würfeldruckfestigkeit)	50,8 N/mm ²

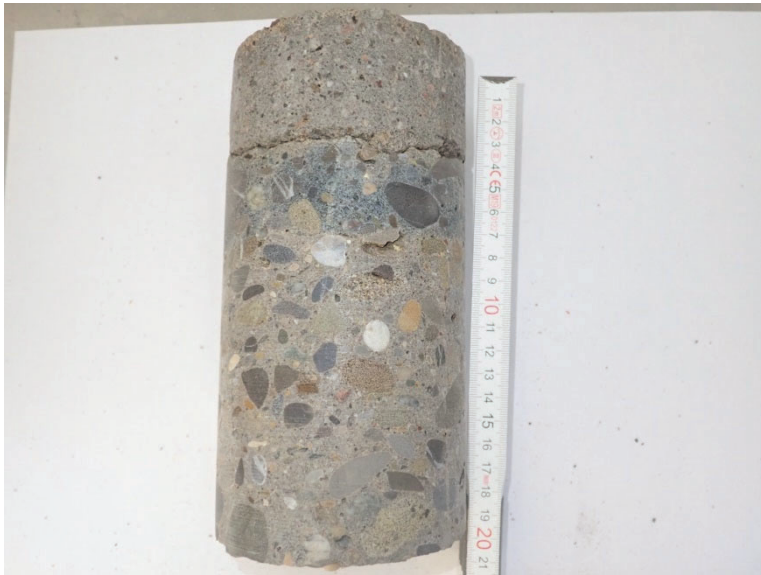
Bild 2999

Bauteil:	Oberseite Brückentafel
Länge des Bohrkerns:	ca. 190 mm
Bohrdurchmesser:	ca. 99 mm
Oberseite:	- ca. 45 mm Estrich hohllagig
Unterseite:	- herausgebrochen
Betonzuschlag:	Sand-Kies bis 32 mm Größtkorn, gut gekörnt und homogen verteilt
Betongefüge:	dicht mit einer geringen Anzahl von Verdichtungsporen mit bis zu 2 mm Durchmesser auf der Mantelfläche des Bohrkerns
Druckfestigkeit: (Würfeldruckfestigkeit)	51,4 N/mm ²

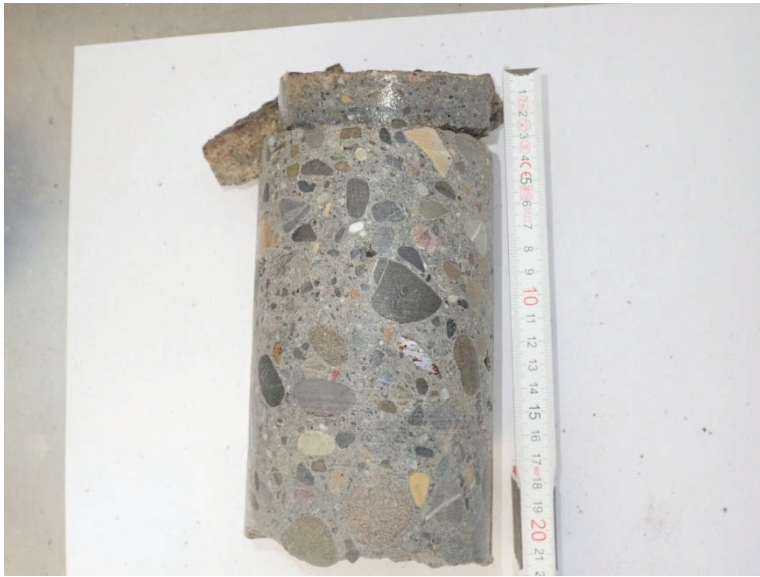
Bild 3000

Bauteil:	Oberseite Brückentafel
Länge des Bohrkerns:	ca. 200 mm
Bohrdurchmesser:	ca. 99 mm
Oberseite:	- ca. 26 mm Estrich hohllagig
Unterseite:	- herausgebrochen
Betonzuschlag:	Sand-Kies bis 32 mm Größtkorn, gut gekörnt und homogen verteilt
Betongefüge:	dicht mit einer geringen Anzahl von Verdichtungsporen mit bis zu 2 mm Durchmesser auf der Mantelfläche des Bohrkerns
Druckfestigkeit: (Würfeldruckfestigkeit)	49,8 N/mm ²

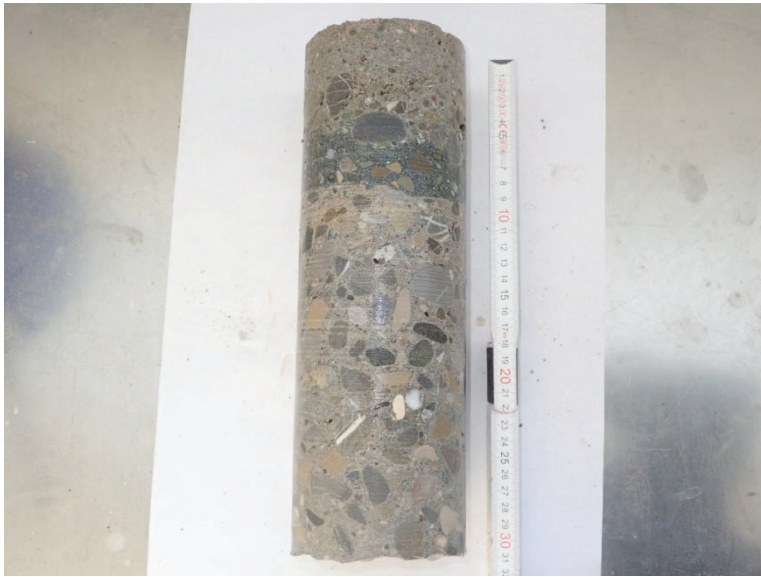
Bild 3002

Bauteil:	Oberseite Brückentafel
Länge des Bohrkerns:	ca. 300 mm
Bohrdurchmesser:	ca. 99 mm
Oberseite:	- ca. 100 mm Estrich + Aufbeton
Unterseite:	- herausgebrochen
Betonzuschlag:	Sand-Kies bis 32 mm Größtkorn, gut gekörnt und homogen verteilt
Betongefüge:	dicht mit einer geringen Anzahl von Verdichtungsporen mit bis zu 2 mm Durchmesser auf der Mantelfläche des Bohrkerns
Druckfestigkeit: (Zylinderdruckfestigkeit)	39,0 N/mm ²

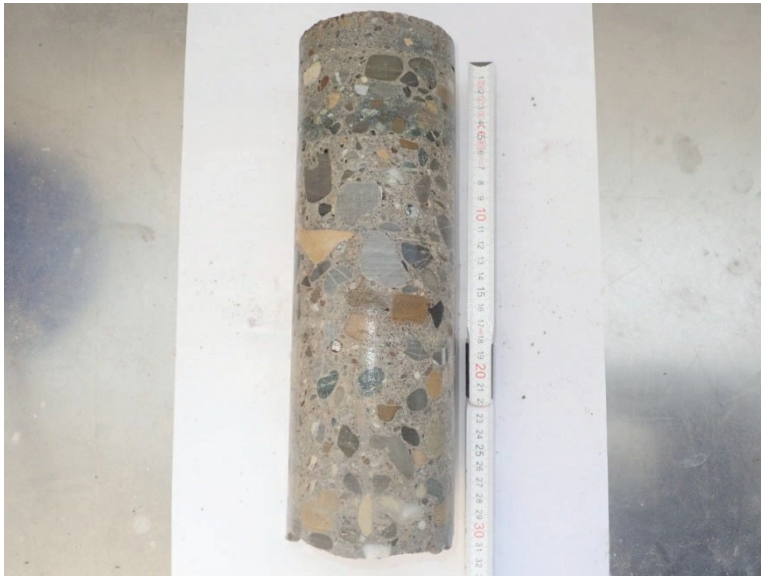
Bild 3003

Bauteil:	Oberseite Brückentafel
Länge des Bohrkerns:	ca. 300 mm
Bohrdurchmesser:	ca. 99 mm
Oberseite:	- ca. 70 mm Estrich + Aufbeton
Unterseite:	- herausgebrochen
Betonzuschlag:	Sand-Kies bis 32 mm Größtkorn, gut gekörnt und homogen verteilt
Betongefüge:	dicht mit einer geringen Anzahl von Verdichtungsporen mit bis zu 2 mm Durchmesser auf der Mantelfläche des Bohrkerns
Druckfestigkeit: (Zylinderdruckfestigkeit)	44,7 N/mm ²

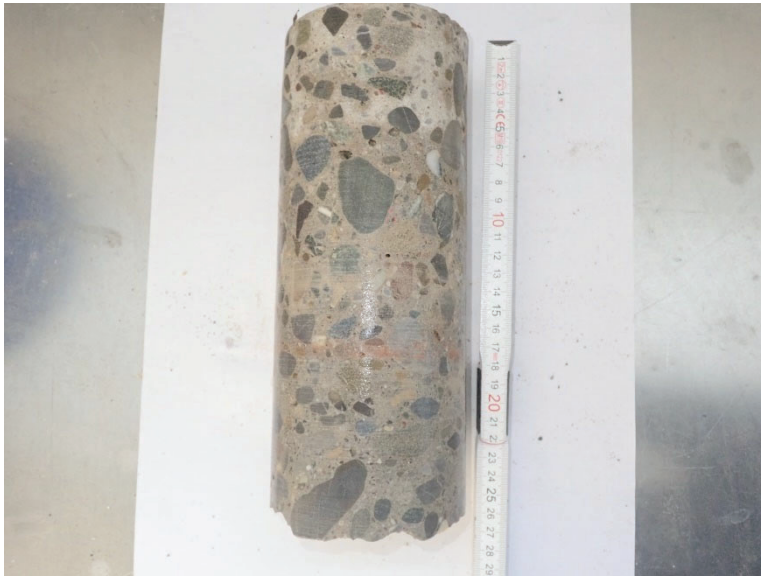
Bild 3004

Bauteil:	Brückenbogen
Länge des Bohrkerns:	ca. 250 mm
Bohrdurchmesser:	ca. 99 mm
Oberseite:	- schalglatte Oberfläche
Unterseite:	- herausgebrochen
Betonzuschlag:	Sand-Kies bis 32 mm Größtkorn, gut gekörnt und homogen verteilt
Betongefüge:	dicht mit einer geringen Anzahl von Verdichtungsporen mit bis zu 2 mm Durchmesser auf der Mantelfläche des Bohrkerns
Druckfestigkeit: (Zylinderdruckfestigkeit)	37,4 N/mm ²

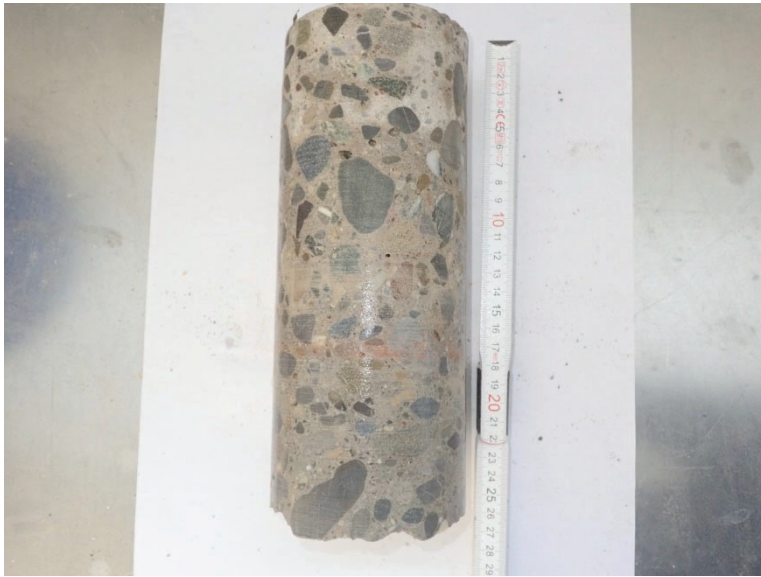
Bild 3005

Bauteil:	Brückenbogen
Länge des Bohrkerns:	ca. 260 mm
Bohrdurchmesser:	ca. 99 mm
Oberseite:	- schalglatte Oberfläche
Unterseite:	- herausgebrochen
Betonzuschlag:	Sand-Kies bis 32 mm Größtkorn, gut gekörnt und homogen verteilt
Betongefüge:	dicht mit einer geringen Anzahl von Verdichtungsporen mit bis zu 2 mm Durchmesser auf der Mantelfläche des Bohrkerns
Druckfestigkeit: (Zylinderdruckfestigkeit)	54,3 N/mm ²

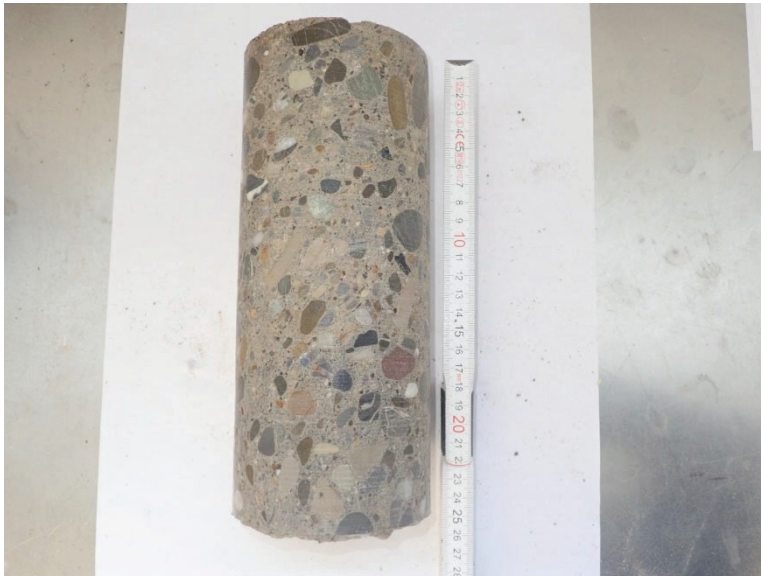
Bild 3006

Bauteil:	Brückenbogen
Länge des Bohrkerns:	ca. 240 mm
Bohrdurchmesser:	ca. 99 mm
Oberseite:	- schalglatte Oberfläche
Unterseite:	- herausgebrochen
Betonzuschlag:	Sand-Kies bis 32 mm Größtkorn, gut gekörnt und homogen verteilt
Betongefüge:	dicht mit einer geringen Anzahl von Verdichtungsporen mit bis zu 2 mm Durchmesser auf der Mantelfläche des Bohrkerns
Druckfestigkeit: (Zylinderdruckfestigkeit)	41,8 N/mm ²
