Prüfbericht: 462 / 2019

Objekt: Hochbehälter Ottilienberg - Schorndorf

Bauteile: Rechte Wasserkammer

Aufgabenstellung: Betontechnologische Untersuchungen
zum Instandsetzungsbedarf

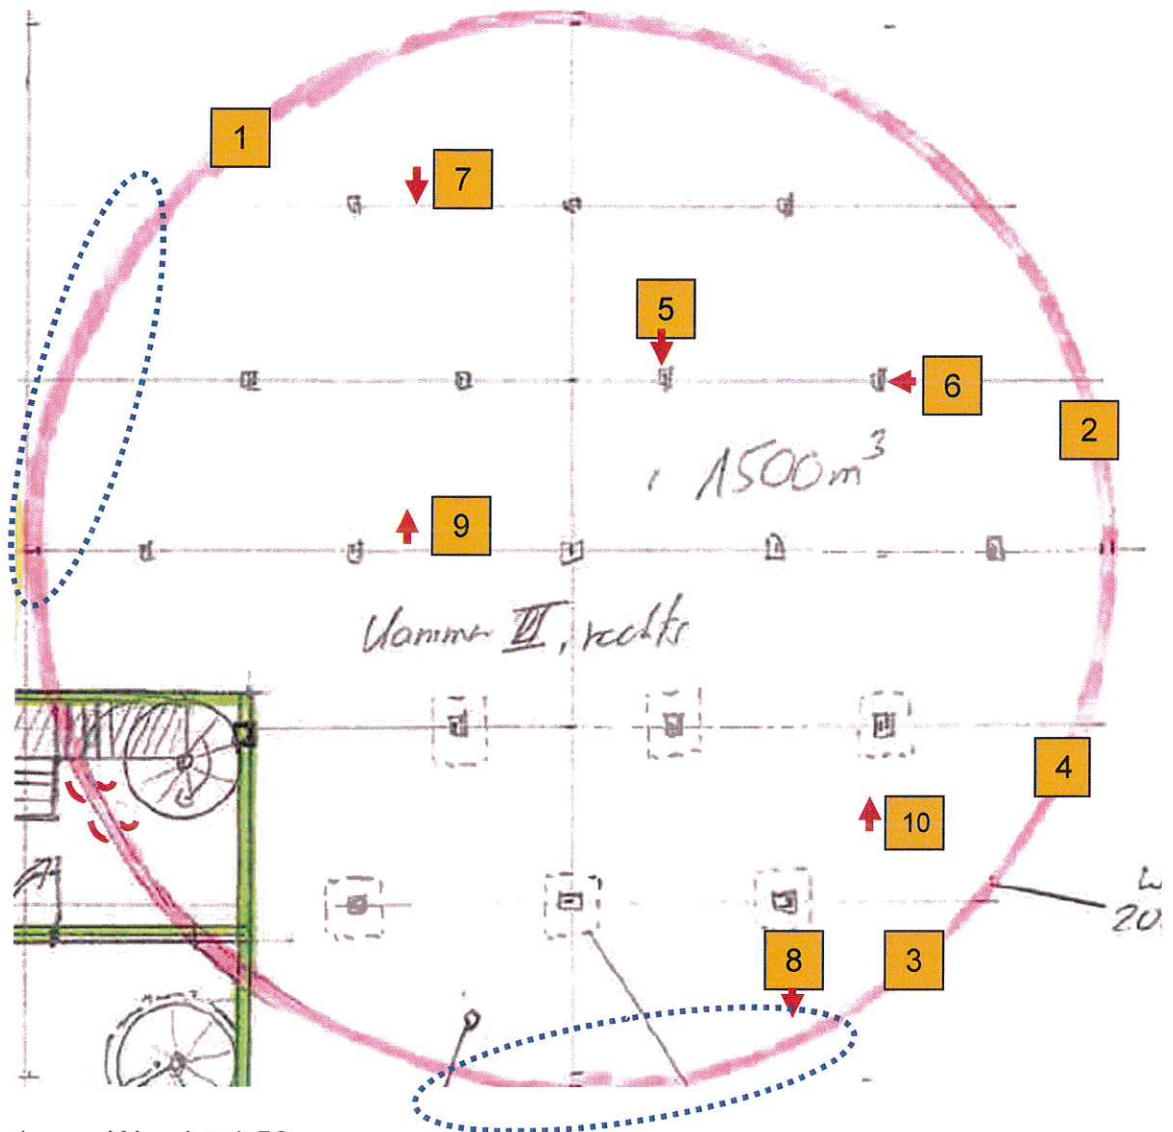
Lage der Prüfstellen „Rechte Wasserkammer“

vertikale Risse in der Wand

horizontale Risse Wand / Decke

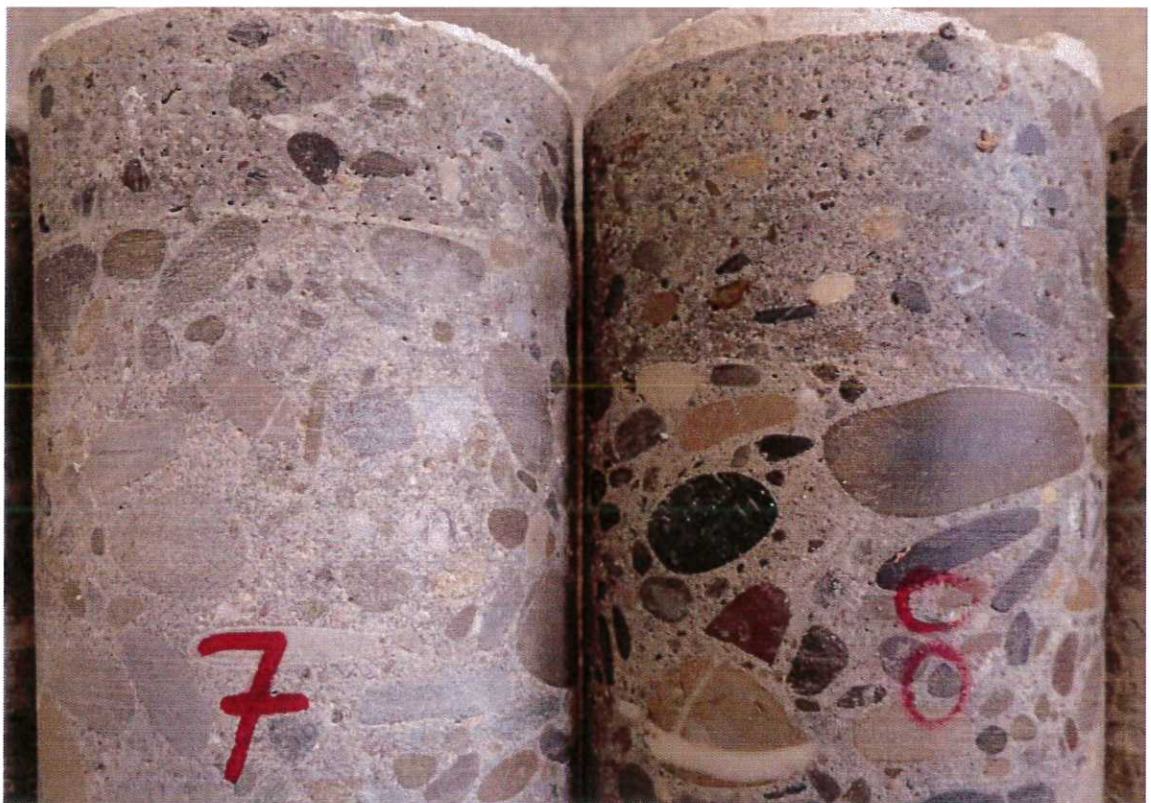
Decke, Wände, Stützen und der Boden bestehen aus einem bewehrten und dichtem Beton mit einem Größtkorn der Gesteinskörnung von bis zu 32 mm. Die Bodeplatte ist mit einem ca. 20 – 50 mm starkem Aufbeton / Estrich zum Gefälleausgleich versehen. Der Aufbeton ist über eine Haftbrücke mit sehr gutem Verbund zum Konstruktionsbeton monolithisch verbunden.

Bohrkerne aus Boden mit Gefälleestrich.

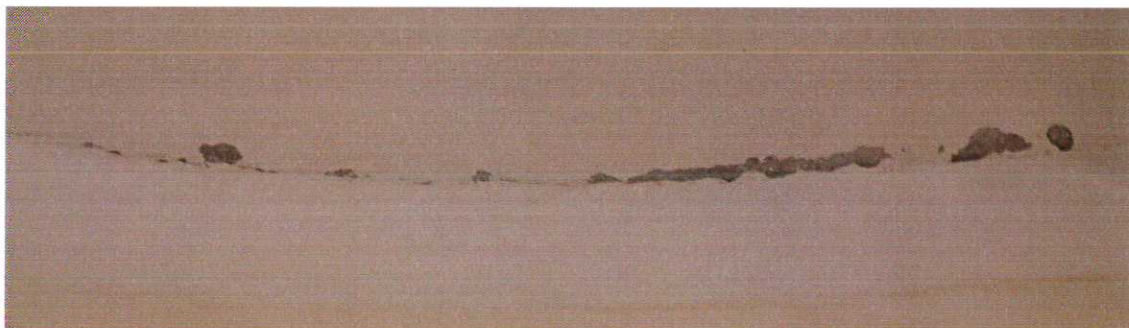
Ausgeprägte, wasserführende Risse sind im Übergangsbereich Wand zur Decke vorhanden. Hier dringt anfallendes Niederschlagswasser von außen in die Wasserkammer ein, so dass aus hygienischen Gründen zwingend Maßnahmen zur fachgerechten Abdichtung getroffen werden müssen. Die Risse sind aus Sicht des Unterzeichners auf Bewegungen durch Temperaturspannungen und Setzungen zurückzuführen. Deutlich erkennbar ist dies auch an den erkennbaren Abplatzungen der mineralischen Beschichtung im Rissbereich. An der Außenseite sind starke Setzungen des Erdreichs entlang des Rissbereichs erkennbar. (Fotodok. Bild 9,10, 13)

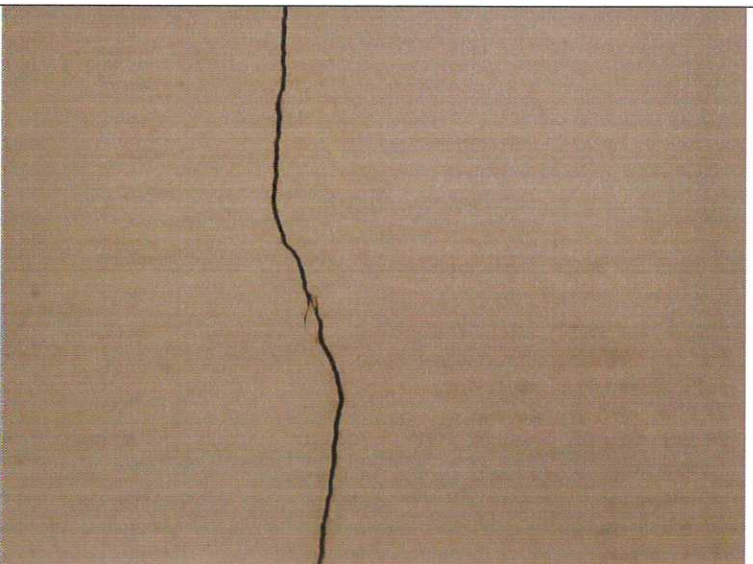
Bild 8

Decke mit Beschichtung

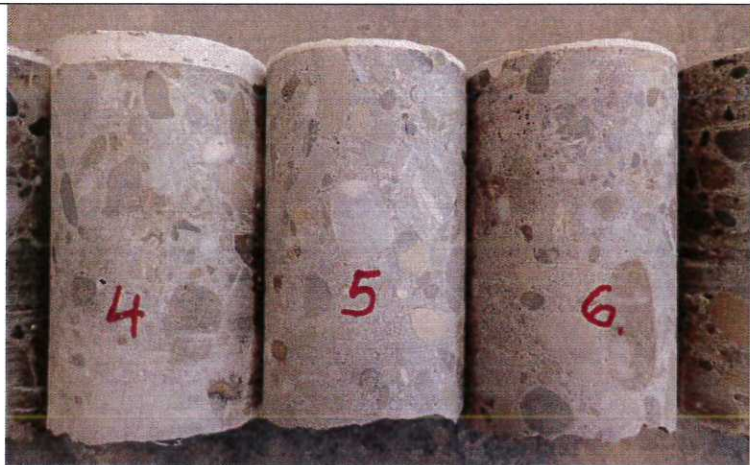
Bild 16

BK4 oberhalb des Wasserfüllstandes
Die Beschichtung ist hier 10 mm stark,
ansonsten nur 3-4 mm

Detail Beschichtungsaufbau
Zu Bohrkern 4
